MATERIALI
E STRUTTURE
PROBLEMI DI CONSERVAZIONE

NUOVA SERIE
ANNO III
NUMERO 5-6
2014

La Carta del Rischio: un approccio possibile alla manutenzione programmata. Il caso di Ancona

MARTA ACIERNO, CARLO CACACE, ANNAMARIA GIOVANOLI

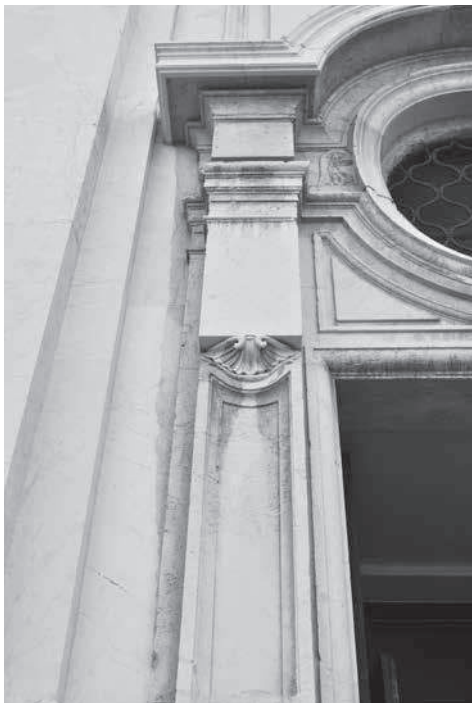
Generalmente le situazioni che rientrano nel primo caso sono relative ad edifici restaurati di recente, purtroppo la progressione del degrado da inquinamento è piuttosto rapida e direttamente dipendente dall'esposizione più o meno diretta al traffico veicolare. Spesso si osservano edifici con manifestazioni anche piuttosto eterogenee a motivo della diversa esposizione come, ad esempio, nei palazzi Mengoni Ferretti e Ferretti o nella chiesa di San Domenico. Le migliori condizioni di conservazione complessivamente si riscontrano sui prospetti non interessati dal passaggio delle automobili. Sulle superfici invece più esposte, come sulla facciata della chiesa di San Domenico o quella del palazzo Ferretti, si osservano in modo diffuso alterazioni cromatiche dovute sostanzialmente a depositi superficiali sull'intonaco e sulle cornici in pietra delle finestre, dei portali e dei cantonali (*Fig. 2*).

Fig. 2. Chiesa di San Domenico. Nonostante il discreto stato di conservazione della chiesa si rileva la presenza di ampie zone coperte dai depositi di particolato atmosferico.

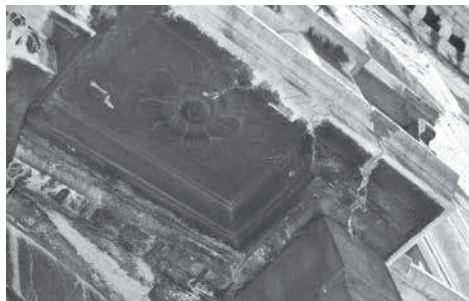
Fig. 3. Palazzo degli Anziani. Croste nere in corrispondenza dei lacunari del balcone del prospetto principale.

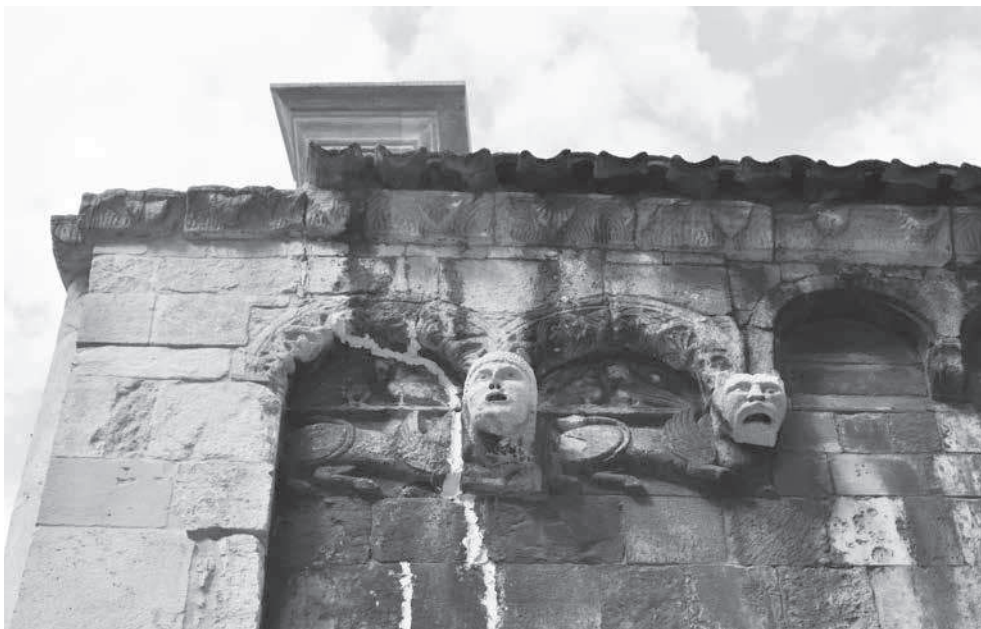
Nel caso di Santa Maria in Piazza, gli agenti atmosferici, l'inquinamento e in ultimo la presenza di sali contenuti nell'aria, sono le cause della scagliatura degli elementi lapidei in rilievo, realizzati in pietra del Conero e in marmo dalmatico, e delle superfici della zona basamentale, nonché, in forma lieve, della cortina laterizia. Le altre superfici esterne sono interessate generalmente da depositi superficiali diffusi e localizzate croste nere. Queste sono collegate a fenomeni di ricarbonatazione con inglobamento della polvere e dei prodotti carboniosi con la formazione di depositi di colore scuro aderenti al supporto nelle parti protette da aggetti e riparate dall'azione dilavante della pioggia (*Fig. 4*).

Fig. 4. Chiesa di Santa Maria in Piazza, dettaglio del fronte meridionale. Depositi e croste nere in corrispondenza degli aggetti e degli elementi scultorei maggiormente articolati.

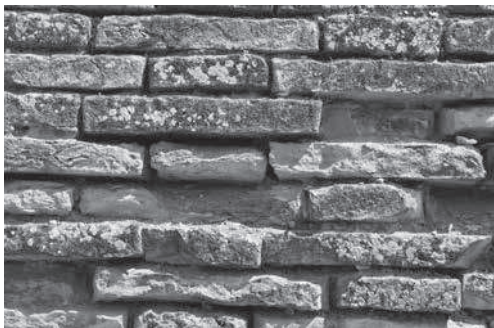
Le mura sangallesche, in cima al rione Capodimonte, presentano uno stato di degrado piuttosto omogeneo su tutti i fronti, causato sia da motivi esogeni, generati all'esterno del monumento che da elementi endogeni, legati cioè alla qualità dei materiali e alla conformazione architettonica. Le mura sono articolate su due livelli: il fronte inter-

Fig. 5. Mura sangallesche. I mattoni del paramento murario appaiono in più punti polverizzati e mancanti.

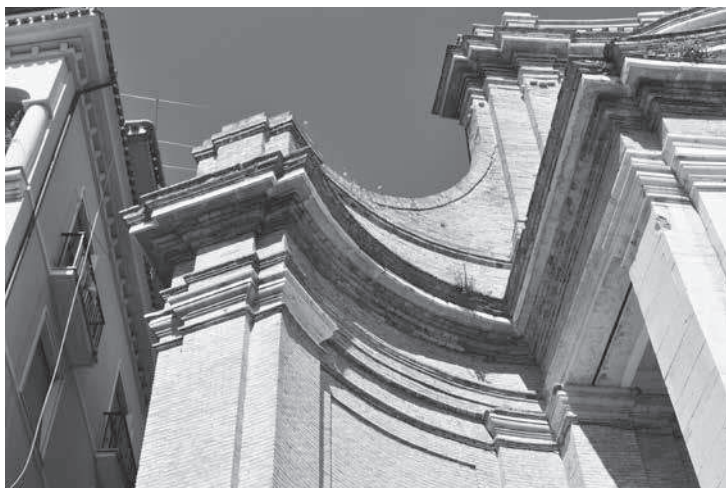
Fig. 6. Chiesa del Gesù. A poca distanza dal restauro la vegetazione invasiva è nuovamente presente all'estradosso delle volute e delle cornici. Nelle zone protette dal dilavamento si osserva già l'incipiente sviluppo delle croste nere.

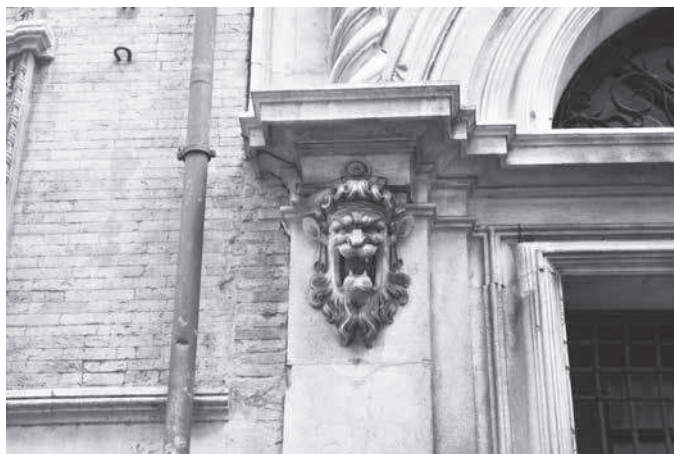
²² Il prospetto orientale, rivestito in pietra d'Istria, manifestava alterazioni della superficie

lapidea dovute prevalentemente all'inquinamento atmosferico (depositi superficiali, croste nere e profili erosi per corrosione). L'alveolizzazione, rilevata sulle cornici, presentava uno stadio irrilevante. Sul fronte opposto, rivolto verso il mare, era presente, sui mattoni, un lieve deposito superficiale e la corrosione delle superfici dovuta presumibilmente all'aerosol marino. Infine sulla terrazza si rileva la presenza di vegetazione invasiva e colonizzazione biologica dovuta ad un leggero ristagno dell'acqua piovana sulla pavimentazione.

Fig. 7. Loggia dei Mercanti. Particolare della facciata. Sono evidenti il deposito superficiale e alcune croste nere in fase iniziale.

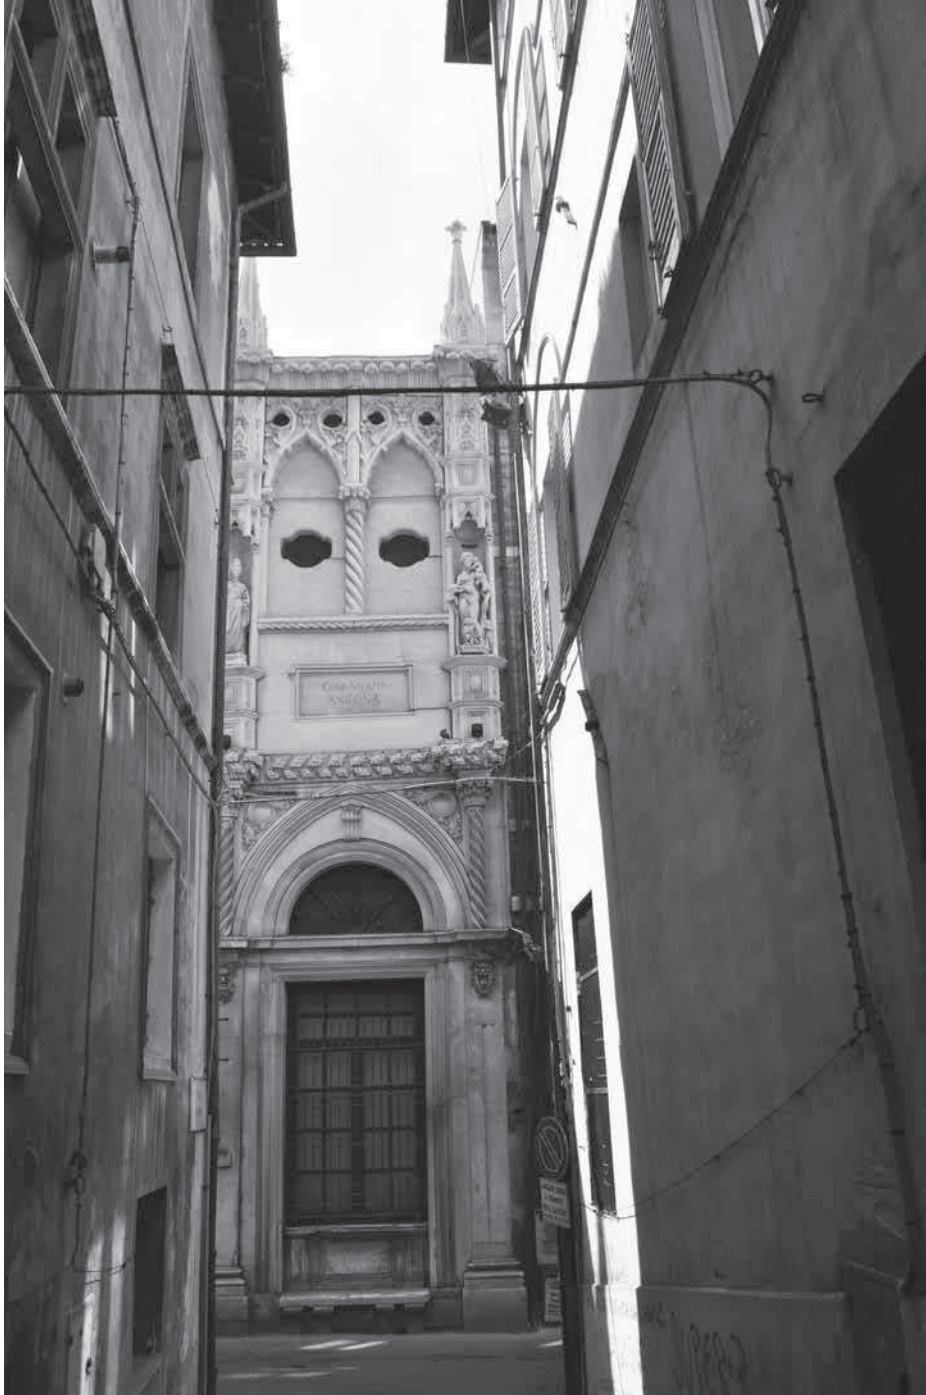
Fig. 8. Loggia dei Mercanti. Vista del prospetto principale.

Componente	Presenza / Assenza	Parte ispezionabile	Assenza di danno	Analisi dei danni	Gravità	Diffusione %	Urgenza	Interventi	Concentrato / Diffuso	Localizzazione dei danni
Strutture in elevazione	p	4								
				BC	1	30%	1	m	d	Erosione diffusa dei mattoni del paramento murario dovuta alla cristallizzazione dei sali veicolati dall'umidità e probabilmente contenuti nell'argilla dei mattoni.
				B	1	25%	1	m	d	La compresenza di alveolizzazione ed erosione caratterizza le superfici in pietra d'Istria su entrambi i prospetti; è presente sulla facciata verso la strada in corrispondenza del basamento e sotto le mensole
Strutture di orizzontamento	p	5	a							
Coperture	p	2	a							
Collegamenti verticali	p	5	a							
Pavimentazione interna	p	5	a							
Pavimentazione esterna	p	5		BCD	1	5%	1	m	d	Presenza di vegetazione invasiva e colonizzazione biologica dovuta ad un leggero ristagno dell'acqua piovana.
Rivestimenti e decorazioni interne	p	5		BC	1	10%	1	m	c	Si rileva un fenomeno diffuso di rigonfiamento dell'intonaco in corrispondenza dei radiatori e delle lastre lapidee nell'angolo sud-ovest.

Rivestimenti e decorazioni esterne	p	5		A	1	5%	1	m	c	La balaustra nord presente sulla facciata verso la strada evidenzia un leggero dissesto probabilmente dovuto alla sollecitazione meccanica delle lastre di pietra d'Istria indotta dal rigonfiamento degli elementi in ferro.
				CDE	1	40%	1	m	d	Il fronte verso la strada, a causa dell'intenso traffico, è caratterizzato da un'importante presenza di deposito superficiale e di croste nere in corrispondenza delle zone protette dalle cornici.
				F	1	10%	1	m	d	Alcune mancanze dovute a danni meccanici sono distribuite sulle cornici su entrambi i fronti.
Infissi	p	5	a

Rimozione di depositi superficiali coerenti, concrezioni, incrostazioni e macchie solubili mediante irrorazione di acqua con impianto di atomizzazione; inclusi gli oneri relativi al montaggio dell'impianto, alla protezione delle superfici circostanti mediante sistema di raccolta e deflusso delle acque di scarico e alla successiva rimozione meccanica dei depositi solubilizzati mediante pennellesse, spazzole, bisturi, specilli, su opere situate in ambienti esterni:				
15061	depositi compatti e molto aderenti alle superfici:				
a	su marmo, calcari duri, brecce, arenarie, calcari teneri			€ 159.98	
c	decremento per superfici maggiori di mq	15	25	€ 143.98	€ 3,599.55
	Rimozione di depositi superficiali coerenti, incrostazioni, concrezioni mediante applicazioni di compresse imbevute di soluzioni di Sali inorganici, carbonato o bicarbonato di ammonio.				
15063	depositi compatti e molto aderenti alle superfici:
