Problemi di corrosione dei condizionatori portatili nell'Archivio negativi dell'Aerofototeca, valutazione preliminare di un trattamento protettivo

Daniela Simonetta Palazzi, ICCD

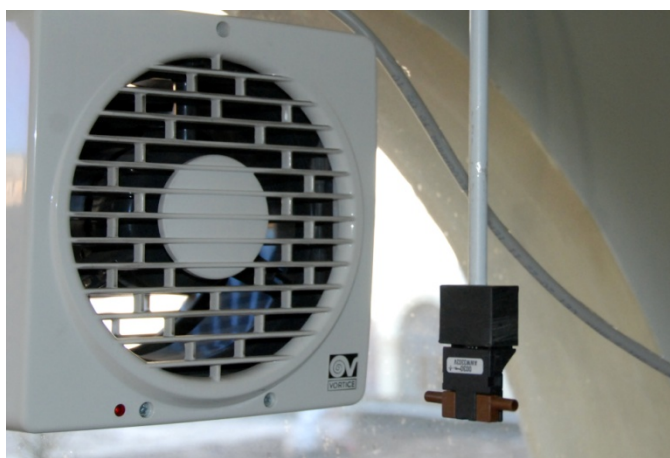
Fig. 2 – estrattore d'aria collocato alla finestra dell'Archivio negativi

La corrosione del macchinario si verifica esattamente nelle zone soggette al formarsi e/o al ristagno della condensa, questo spiega il risultato ottenuto mediante i Corrosion Classification Coupon, esposti nell'ambiente contenente i vapori acidi ma non interessati dalla formazione di condensa: infatti l'apparecchiatura di estrazione dell'aria installata alla finestra del medesimo ambiente(Fig. 2) non mostra alcun segno di corrosione sulla girante interna.

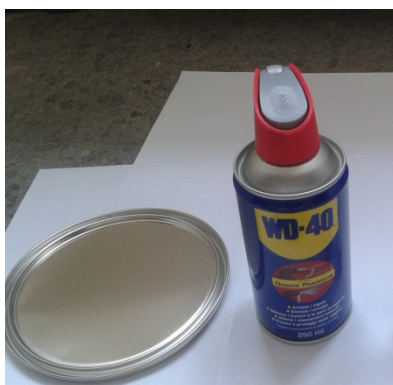
Fig. 3 – provino metallico e WD 40

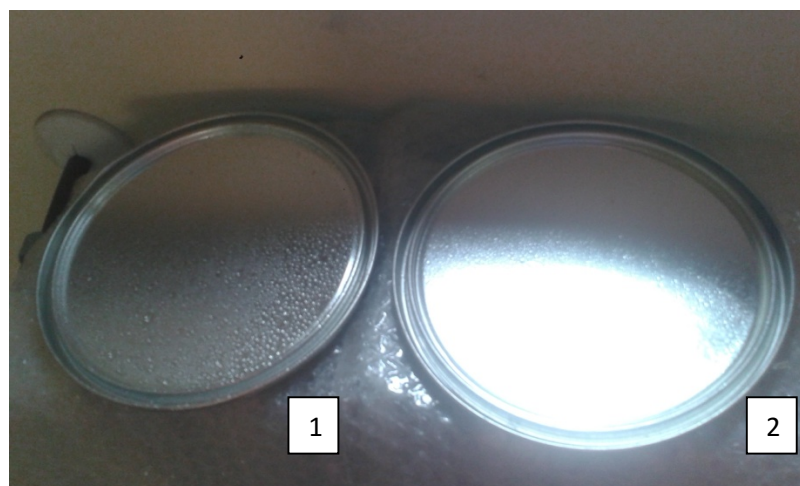
Fig. 5 – i provini 1 e 2 (non trattato e trattato) appena nebulizzati

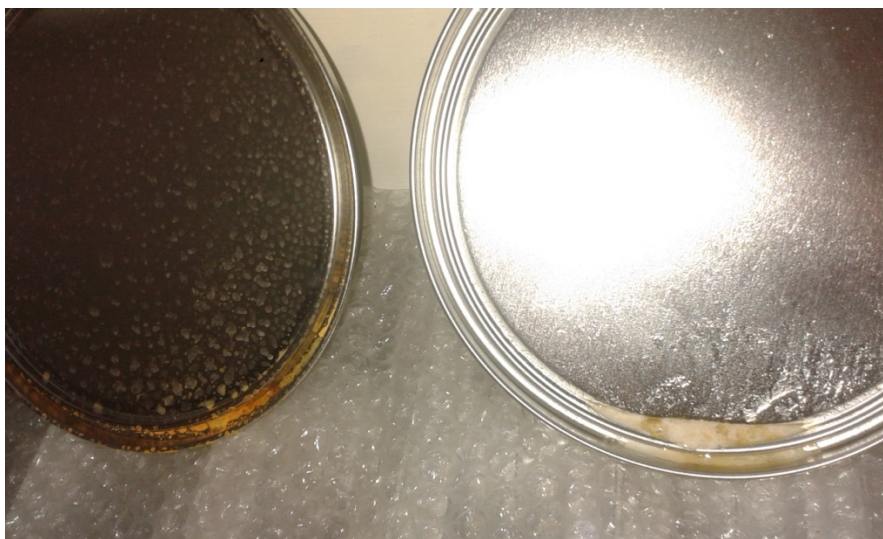
Fig. 7 – i provini 1 e 2 (non trattato e trattato) dopo due giorni di esposizione in archivio e nebulizzazione – particolare della parte di appoggio

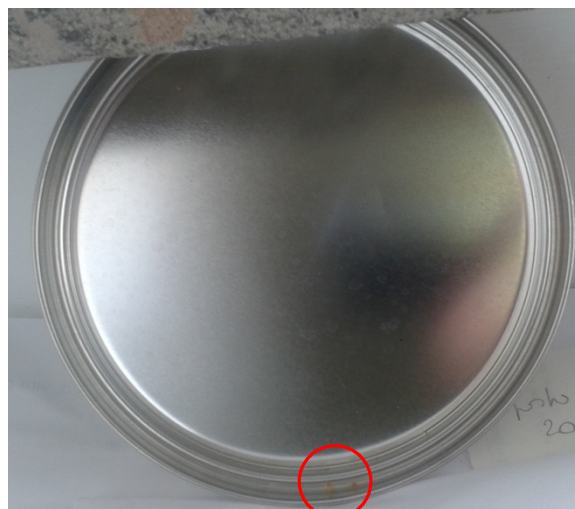
Fig. 8 – il provino 4 (non trattato) dopo due giorni di esposizione in ufficio e nebulizzazione. Evidenziate nel circoletto in rosso, sono visibili piccole tracce di corrosione alla base

Sul campione 4 (Fig. 8), non trattato, nebulizzato ed esposto in ufficio, quindi in assenza di acidi acetico e/o butirrico, sono comparsi a parità di esposizione due lievi segni di ruggine alla base, nell'incavo del coperchio, in cui l'acqua nebulizzata tende a ristagnare.
