P. A. A. **Protezioni Anti Aeree a Bologna** **durante la Grande Guerra**

*Archivio fotografico storico dell'ex soprintendenza
ai monumenti dell'Emilia*

PROGETTO "Grande Guerra" / Programma "500 GIOVANI PER LA CULTURA"

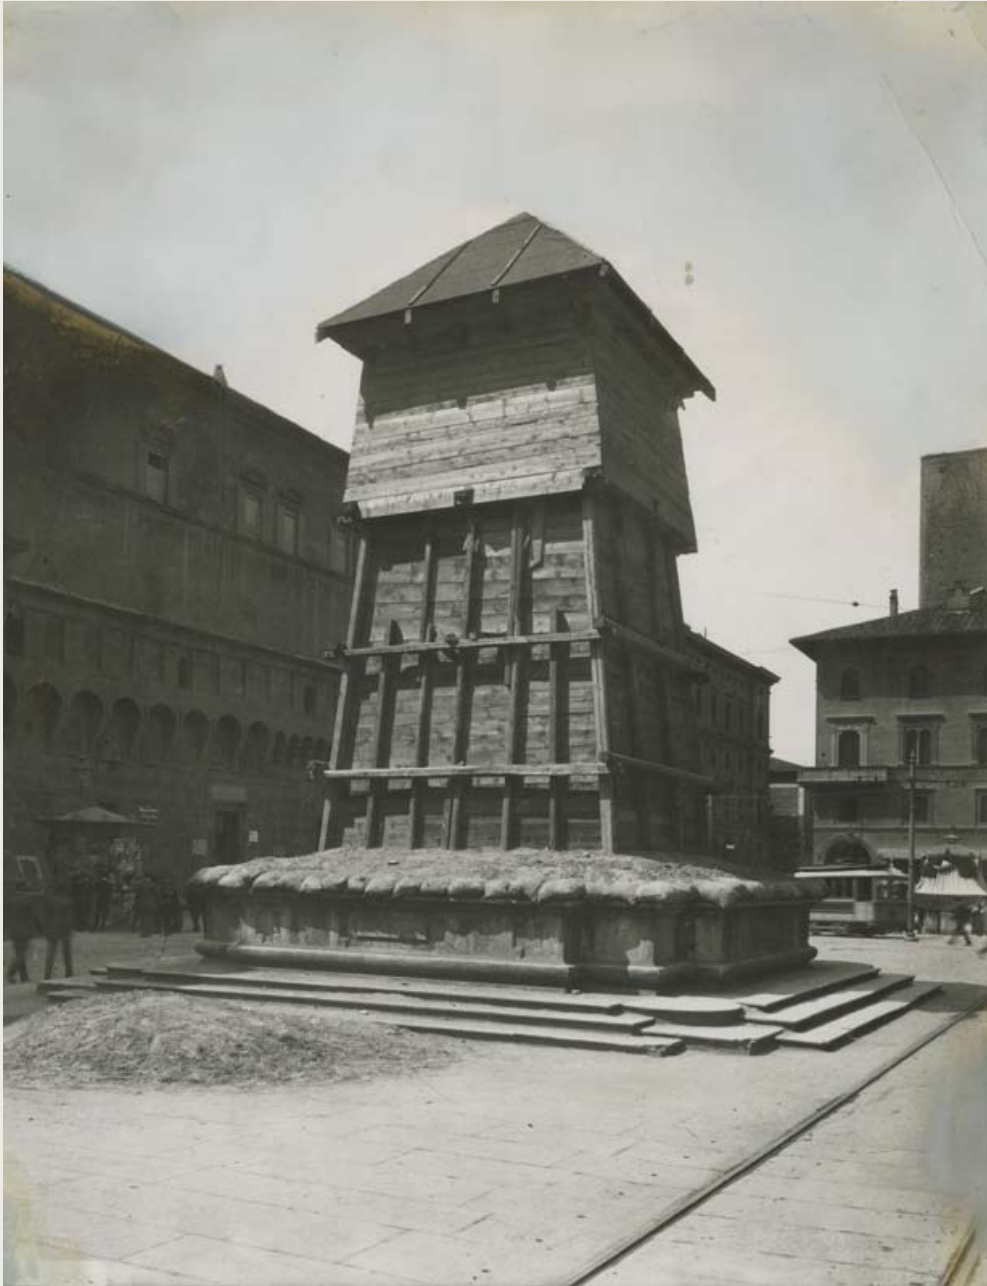
Fig. 1: Bologna, Piazza Nettuno, la fontana del Nettuno nascosta dall'armatura protettiva contro i bombardamenti durante la prima guerra mondiale.

In chiusura si menziona il positivo privo di inventario che fotografa "*la gabbia mostruosa e angusta*"⁵¹ del blindamento costruito attorno alla fontana del Nettuno del Giambologna, simbolo della città, prima che il tuttotondo bronzeo e i quattro putti del complesso venissero trasferiti in luogo sicuro, nei sotterranei del Palazzo Comunale (operazioni completate il 10 febbraio del 1918).⁵² Con telegramma del 7 novembre del 1918,⁵³ tre giorni dopo l'armistizio, Ricci scrisse a Corsini: "*Opere protezione ai monumenti contro pericoli guerra potranno essere tolte quando guerra europea sarà completamente finita*", cui seguì il nulla osta definitivo del 13 novembre seguente, direttamente inviato dal ministro della Pubblica Istruzione, Agostino Berenini: "*Finita la nostra gloriosa guerra autorizzo V.S. liberare monumenti da qualsiasi difesa*", soggiungendo "*Desidero per quanto è possibile sollecita riapertura, magari parziale, dei monumenti, gallerie, musei, scavi rimasti chiusi*".⁵⁴

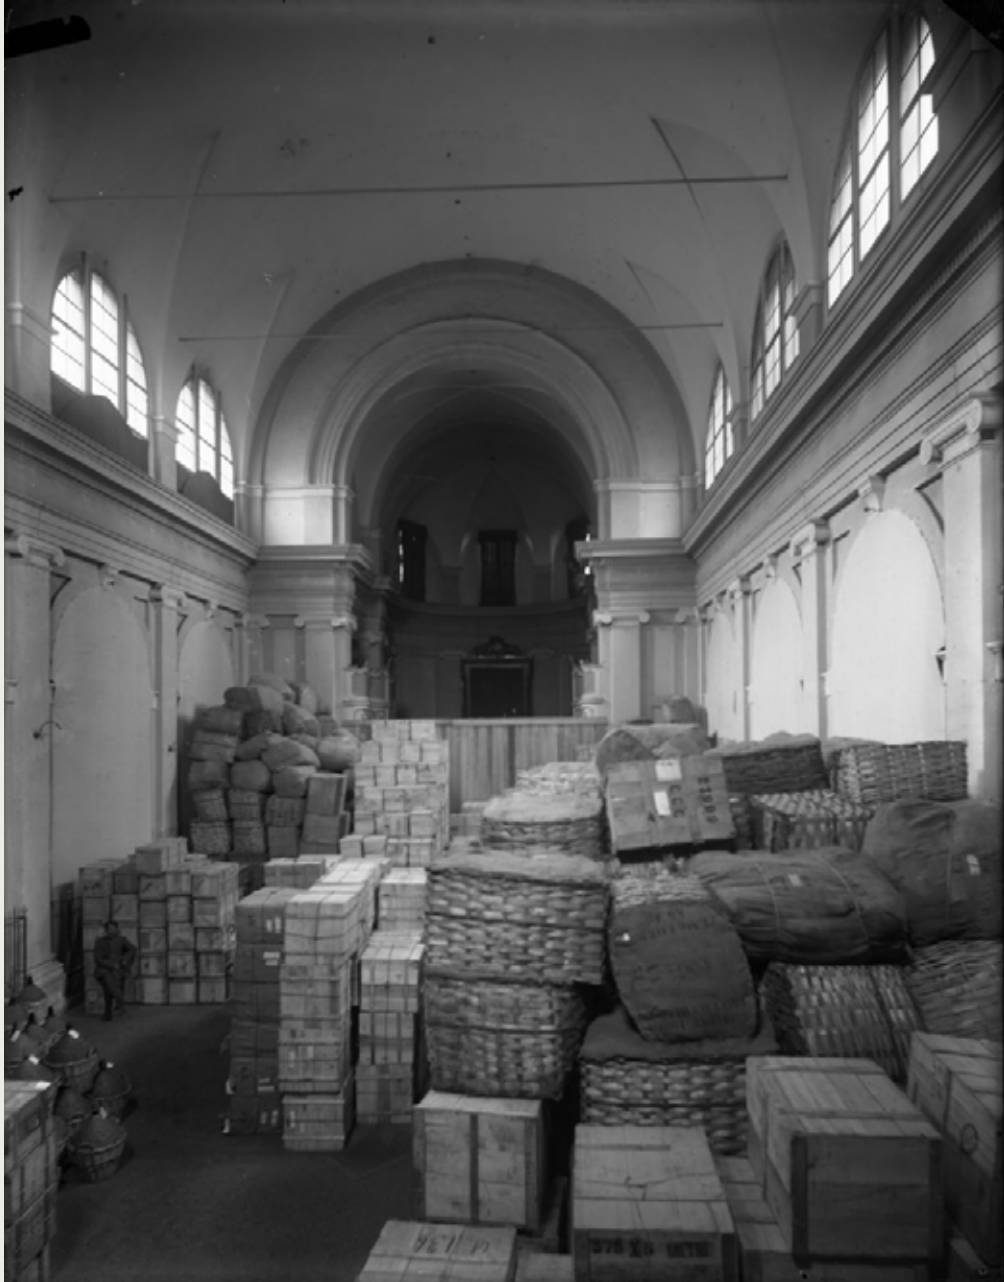
Fig. 2: Bologna, chiesa di San Giorgio in Poggiale (oggi biblioteca di Arte e di Storia di Genus Bononiae), interno adibito a magazzino durante la prima guerra mondiale, inventario N_000188.

Una nuova accelerazione alle requisizioni di edifici monumentali bolognesi venne impressa a fine agosto '15, quando il rettore di San Giorgio, in seguito all'immediata consegna della chiesa dalla Direzione dell'Ospedale Militare, scrisse a Corsini per ricevere l'avvallo in merito ai lavori effettuati (posti in opera come suggerito dal soprintendente nelle prescrizioni del maggio precedente): *"Ho fatto apporre 2 robusti assiti di legno a difesa dell'abside principale e della cappella adiacente; nelle altre 9 cappelle, dopo aver apposte delle tele aderenti a ciascun quadro, ho fatto chiudere con robusta tela l'arco interno dal sommo fino al pavimento"*.²⁶ Il negativo N_000188, che riprende l'interno di San Giorgio nell'inverno del 1916, già ingombro di casse e damigiane, testimonia della tamponatura telata per l'intera altezza delle cappelle laterali, mentre gli assiti paiono creare una barriera divisoria abbastanza alta, ma non integrale, tra la navata e il presbiterio.

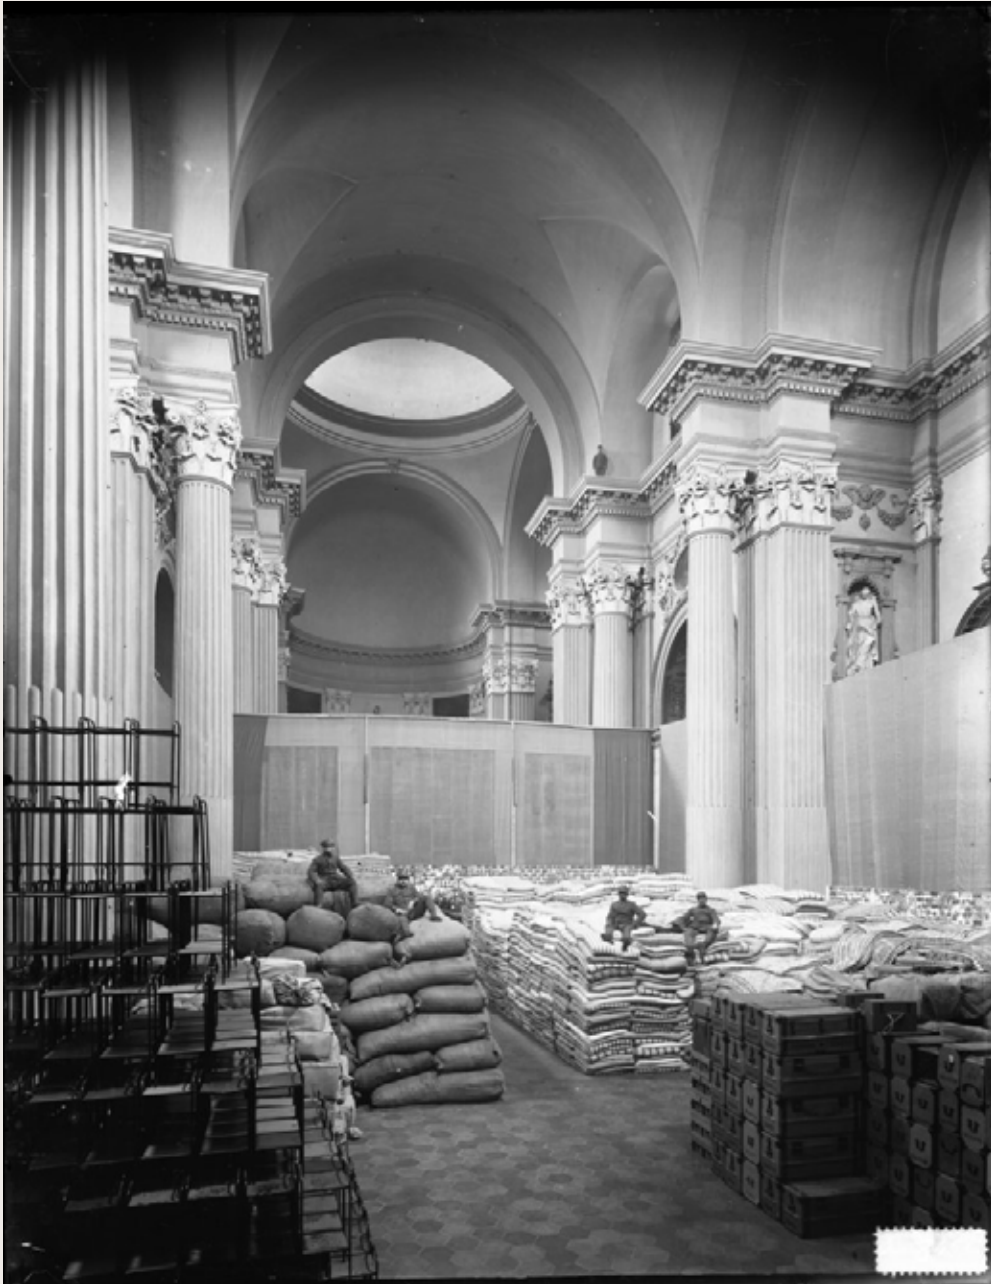
Fig. 3: Bologna, chiesa di San Salvatore, interno adibito a magazzino durante la prima guerra mondiale, inventario N_000198.

Il negativo N_000198 dell'interno di San Salvatore mostra infatti la regolare esecuzione di uno zoccolo in muratura (in parte nascosto dalle merci immagazzinate) a chiusura dell'aula centrale, perimetrata rispetto alle cappelle laterali e al presbiterio anche tramite l'utilizzo di telai rivestiti di tessuto, che proseguivano oltre la cortina di mattoni. Ancora il 22 ottobre 1915 Corsini dovette fronteggiare il pericolo che la chiesa fosse adibita ad acquartieramento truppe: richiese espressamente al Comando della Divisione militare territoriale di Bologna l'utilizzo dell'edificio come magazzino di "materiale sanitario militare" per via del notevole pregio artistico;³² fortunatamente il giorno seguente il tenente generale confermò l'impegno dell'immobile ad uso di deposito sanitario. Nell'immagine di San Salvatore poc'anzi richiamata, tra la merce immagazzinata, sono riconoscibili materassi, grandi sacchi di iuta (riempiti con cereali o patate?), oltre a numerose valigette, forse contenenti il "materiale sanitario" menzionato nei documenti.

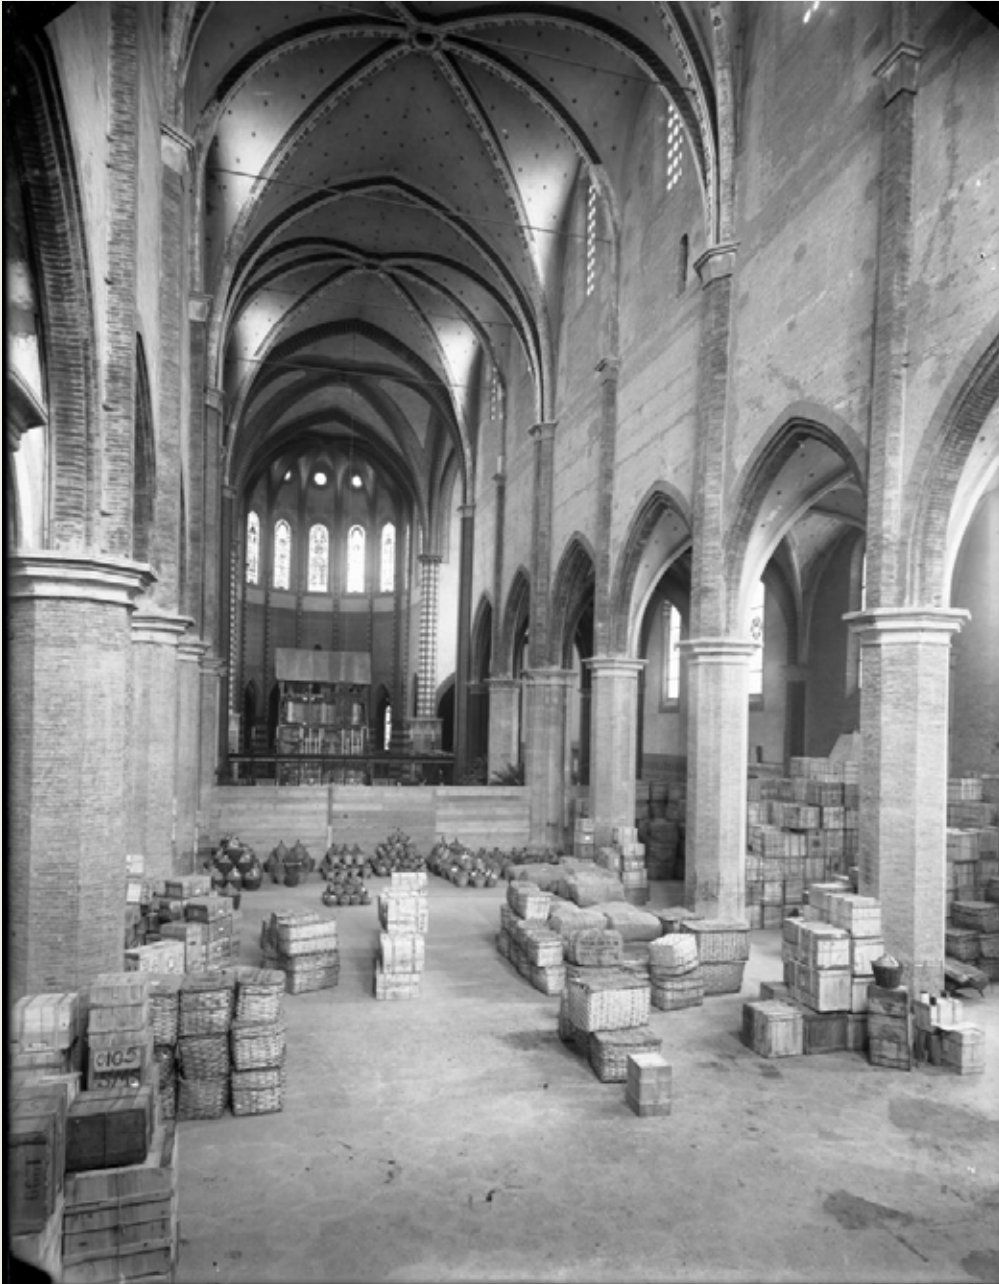
Fig. 4: Bologna, chiesa di San Francesco, interno adibito a magazzino durante la prima guerra mondiale, inventario N_000168.

La celebre chiesa bolognese di **San Francesco** fu l'ultima del gruppo dei tre edifici fotografati ad essere requisita.

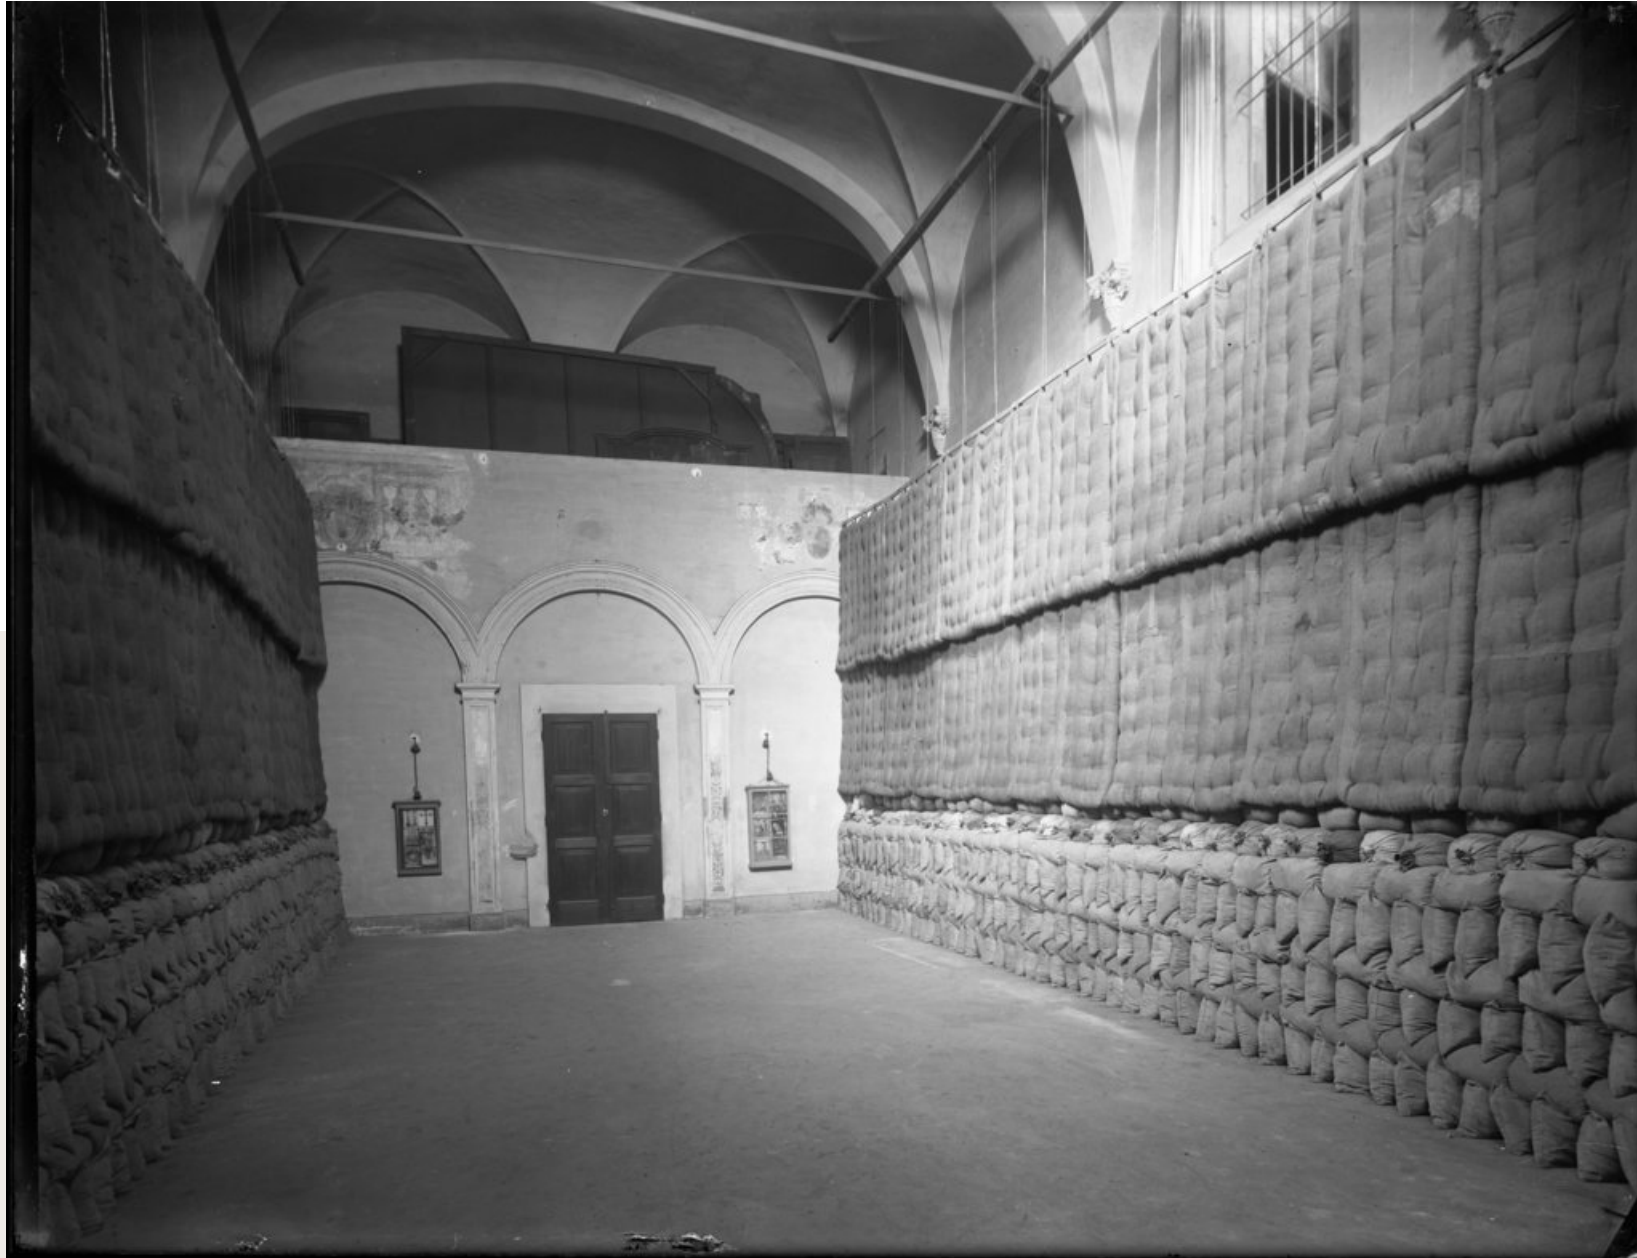
Fig. 5: Bologna, oratorio di Santa Cecilia, interno: veduta delle protezioni antiaeree poste in opera a salvaguardia degli affreschi delle pareti laterali, inventario N_000166.

La prima immagine segnalata è il negativo N_000166, ripresa dell'interno dell'aula unica dell'oratorio di Santa Cecilia con i sacchi alla base ed i materassi sospesi con cinghie a protezione degli affreschi parietali.⁴⁰ La fotografia mostra come venne tenuto in considerazione il suggerimento del soprintendente ai Monumenti di Venezia, Max Ongaro, che, con telegramma del 31 gennaio 1917, avvisava Corsini della necessità di utilizzare al posto di "materassi lunghi M. 4, meglio si provvede con due di due metri", dato che "la *troppa lunghezza toglie efficacia alla protezione*";⁴¹ entrambi i fianchi dell'aula sono infatti percorsi da un doppio ordine di materassi sospesi. Se il positivo fu inviato presso Ricci il 21 maggio del 1918 (termine cronologico *ante quem*), il completamento di lavori di blindamento dell'oratorio dovette avvenire attorno all'inizio di marzo di quell'anno, stando al Settimanale dei lavori eseguiti (la ripresa è dunque attestabile tra il marzo ed il maggio del '18).⁴²

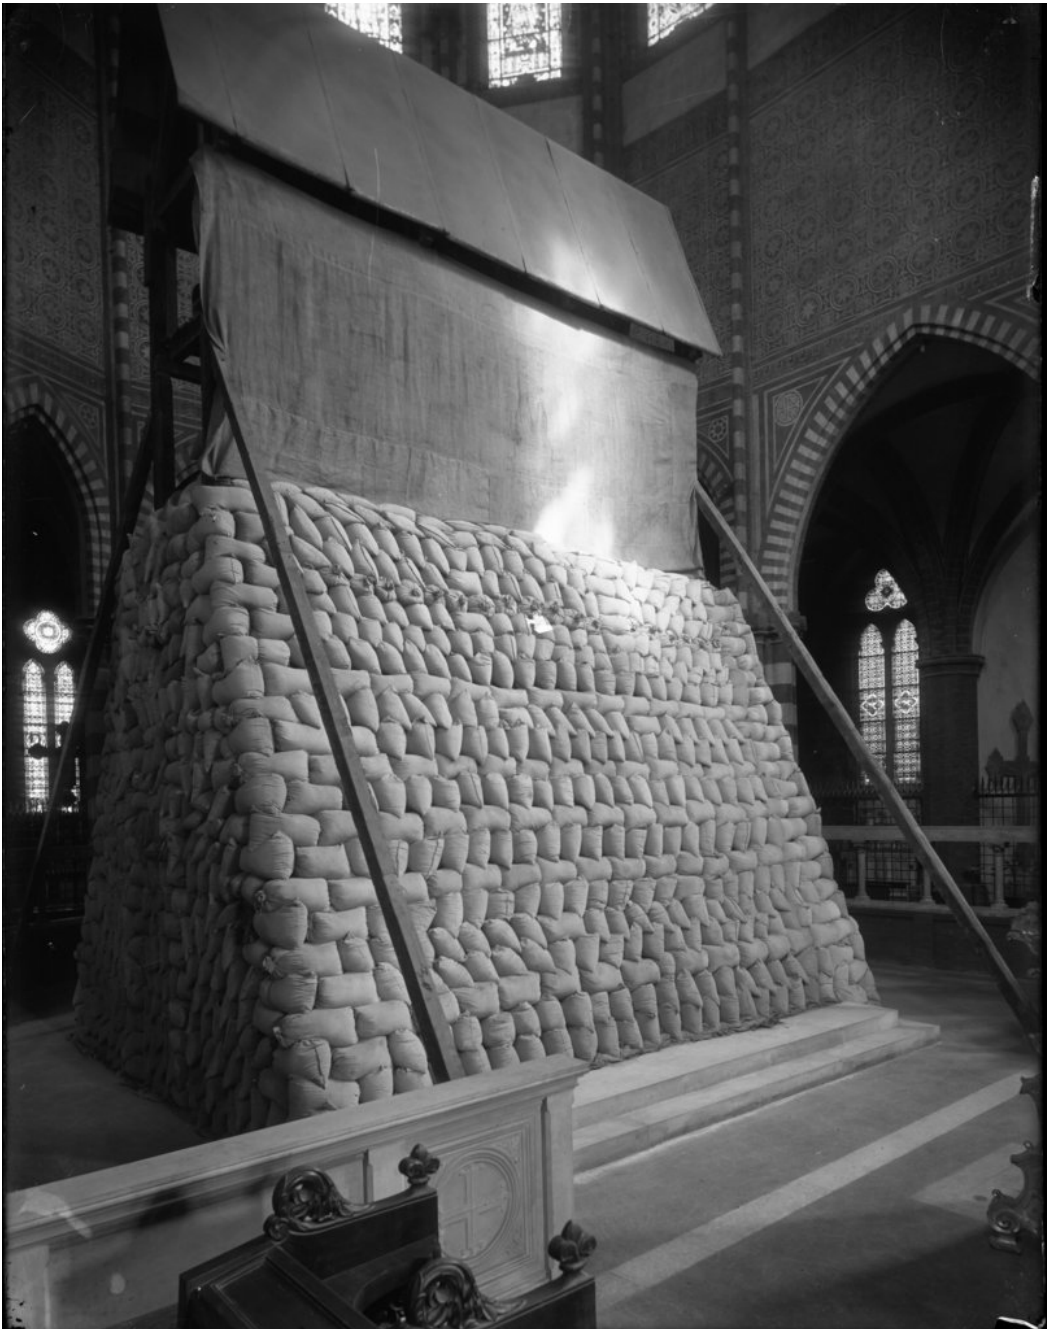
Fig. 6: Bologna, chiesa di San Francesco, interno: veduta della seconda protezione antiaerea posta in opera a salvaguardia della pala marmorea dell'altare maggiore, inventario N_000175.

La seconda fotografia ricordata da Corsini è riferita al blindamento posto a protezione della preziosa pala marmorea dell'altare maggiore di San Francesco, ricchissima testimonianza dell'opera della famiglia di lapidisti veneziani, i dalle Masegne.

La lastra riferibile alla lettera del 21 maggio '18 è probabilmente la N_000175; essa mostra il rafforzamento dei blindamenti posti in essere già all'inizio del 1916, ma perfezionati solo successivamente tra il 24 ed il 30 marzo del 1918, a seguito delle devastazioni aeree subite nella non lontana Padova.⁴³

Oltre alla maggiore protezione, fu anche un altro il motivo per cui Corsini si vide costretto a rimuovere i sacchi di ovatta a contatto con il marmo: sin dal dicembre del 1917 Ricci aveva avvertito le soprintendenze territoriali del pericolo derivato dal fatto che il materiale in presenza di umidità "fermenta e può lasciare macchie rossastre sugli oggetti che riveste, specialmente sul marmo".⁴⁵

È lo stesso Corsini ad comunicare espressamente le cause che lo costrinsero a rimuovere la prima protezione eseguita sulla pala d'altare: "*Rimossi i sacchi e l'ovatta [...] per due motivi: per rimontare l'apparecchio di difesa con criteri di maggiore resistenza e per le note alterazioni prodotte dal contatto con l'ovatta*"⁴⁶ (l'ovatta fu sostituita probabilmente con sabbia inerte o con segatura di legno).

Se il positivo P_000273 è collocabile tra il 1916 ed il 1917, la lastra N_000175 si situa piuttosto tra la fine di marzo del 1918 (completamento del secondo blindamento) e l'invio a Roma delle fotografie (21 maggio dello stesso anno).

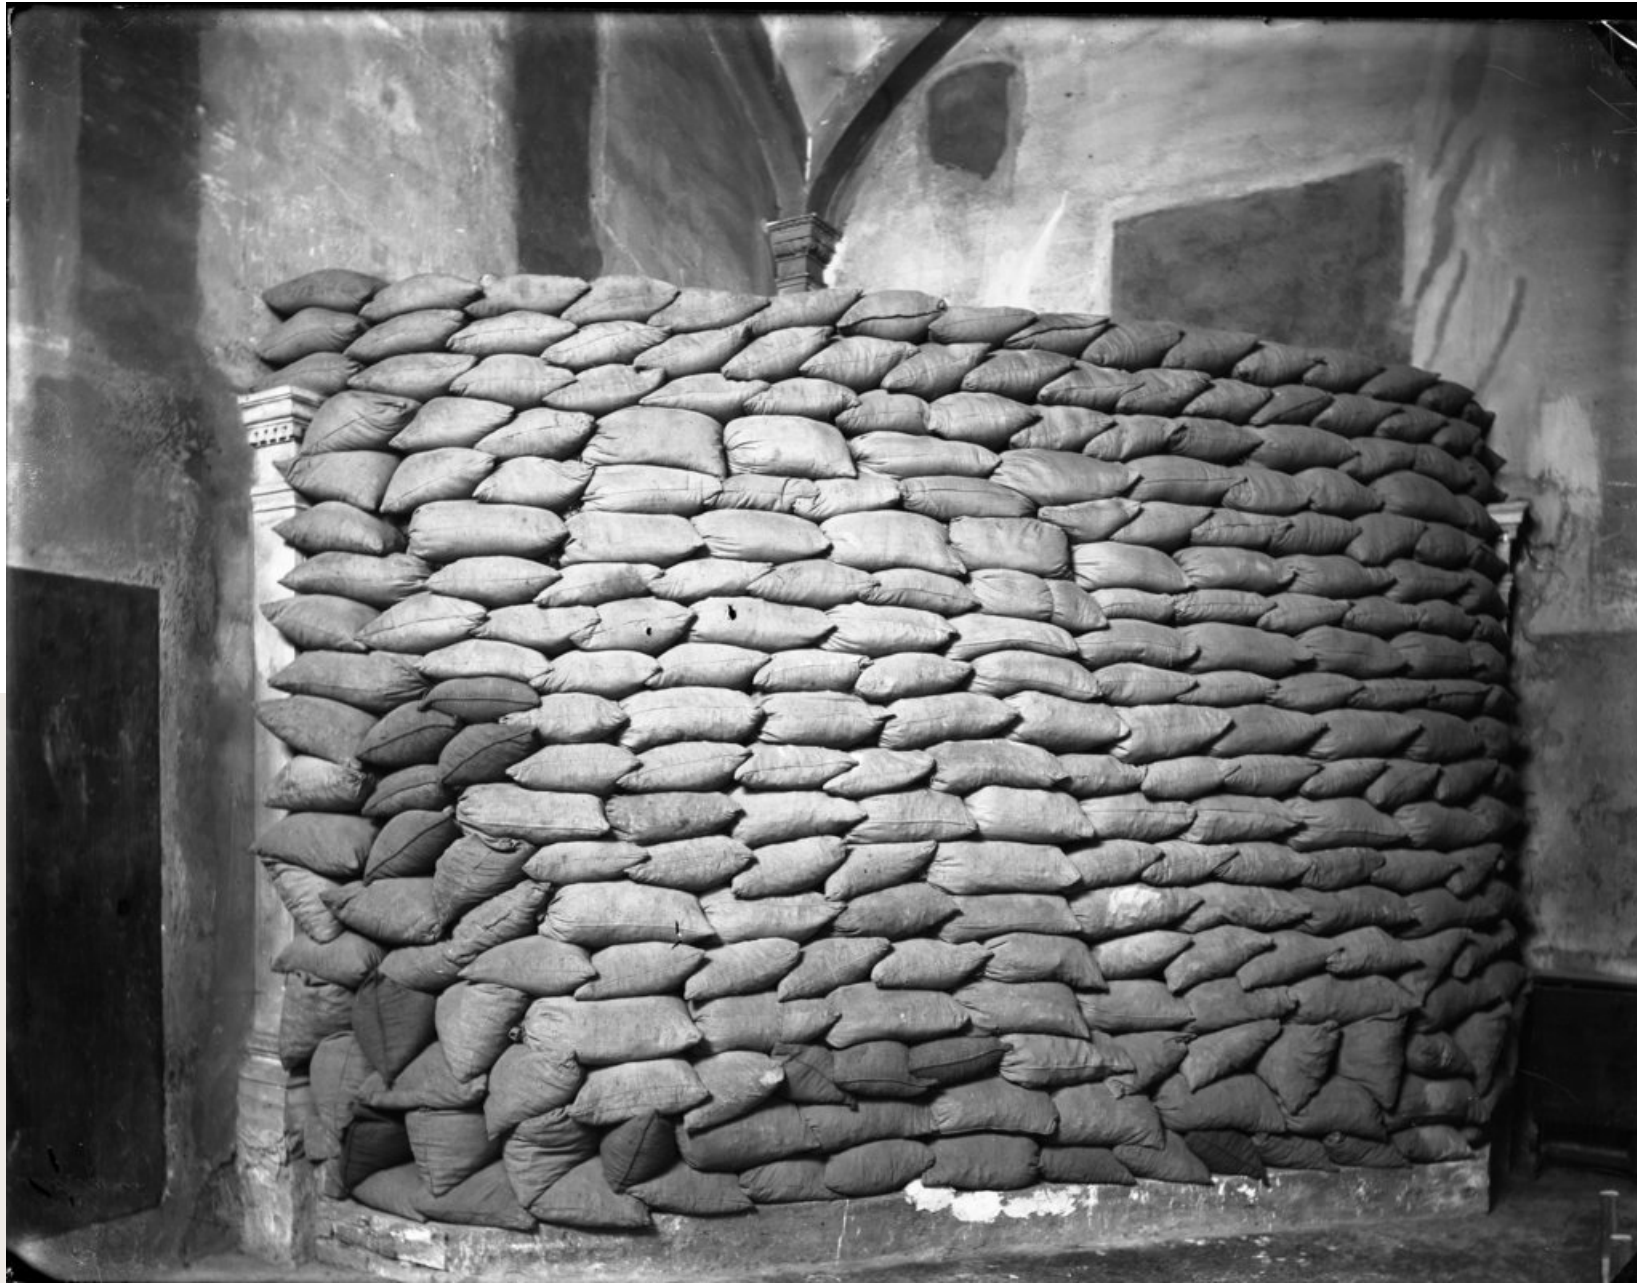
Fig. 8: Bologna, santuario di Santa Maria della Vita, interno: veduta della protezione antiaerea posta in opera a salvaguardia del Compianto sul Cristo morto di Niccolò dell'Arca, inventario N_000192.

La terza immagine spedita a Ricci, "*della saccata che nasconde il gruppo delle Marie della chiesa della Vita*", è certamente coincidente con il negativo N_000192, che documenta la copertura con sabbia del Compianto sul Cristo morto di Nicolò dell'Arca, opera celebratissima dello scultore quattrocentesco, tuttora conservata nel santuario di Santa Maria della Vita.

Per via della sua importanza il complesso in terracotta venne precocemente protetto sin dal 1915, ma Corsini richiese nel '18 all'Amministrazione degli Ospedali di porlo al sicuro, nei sotterranei della chiesa.⁴⁷

I seguenti lavori protezionali eseguiti vennero completati a metà marzo del 1918, termine cronologico che identifica il *post quem* della ripresa N_000192.⁴⁸

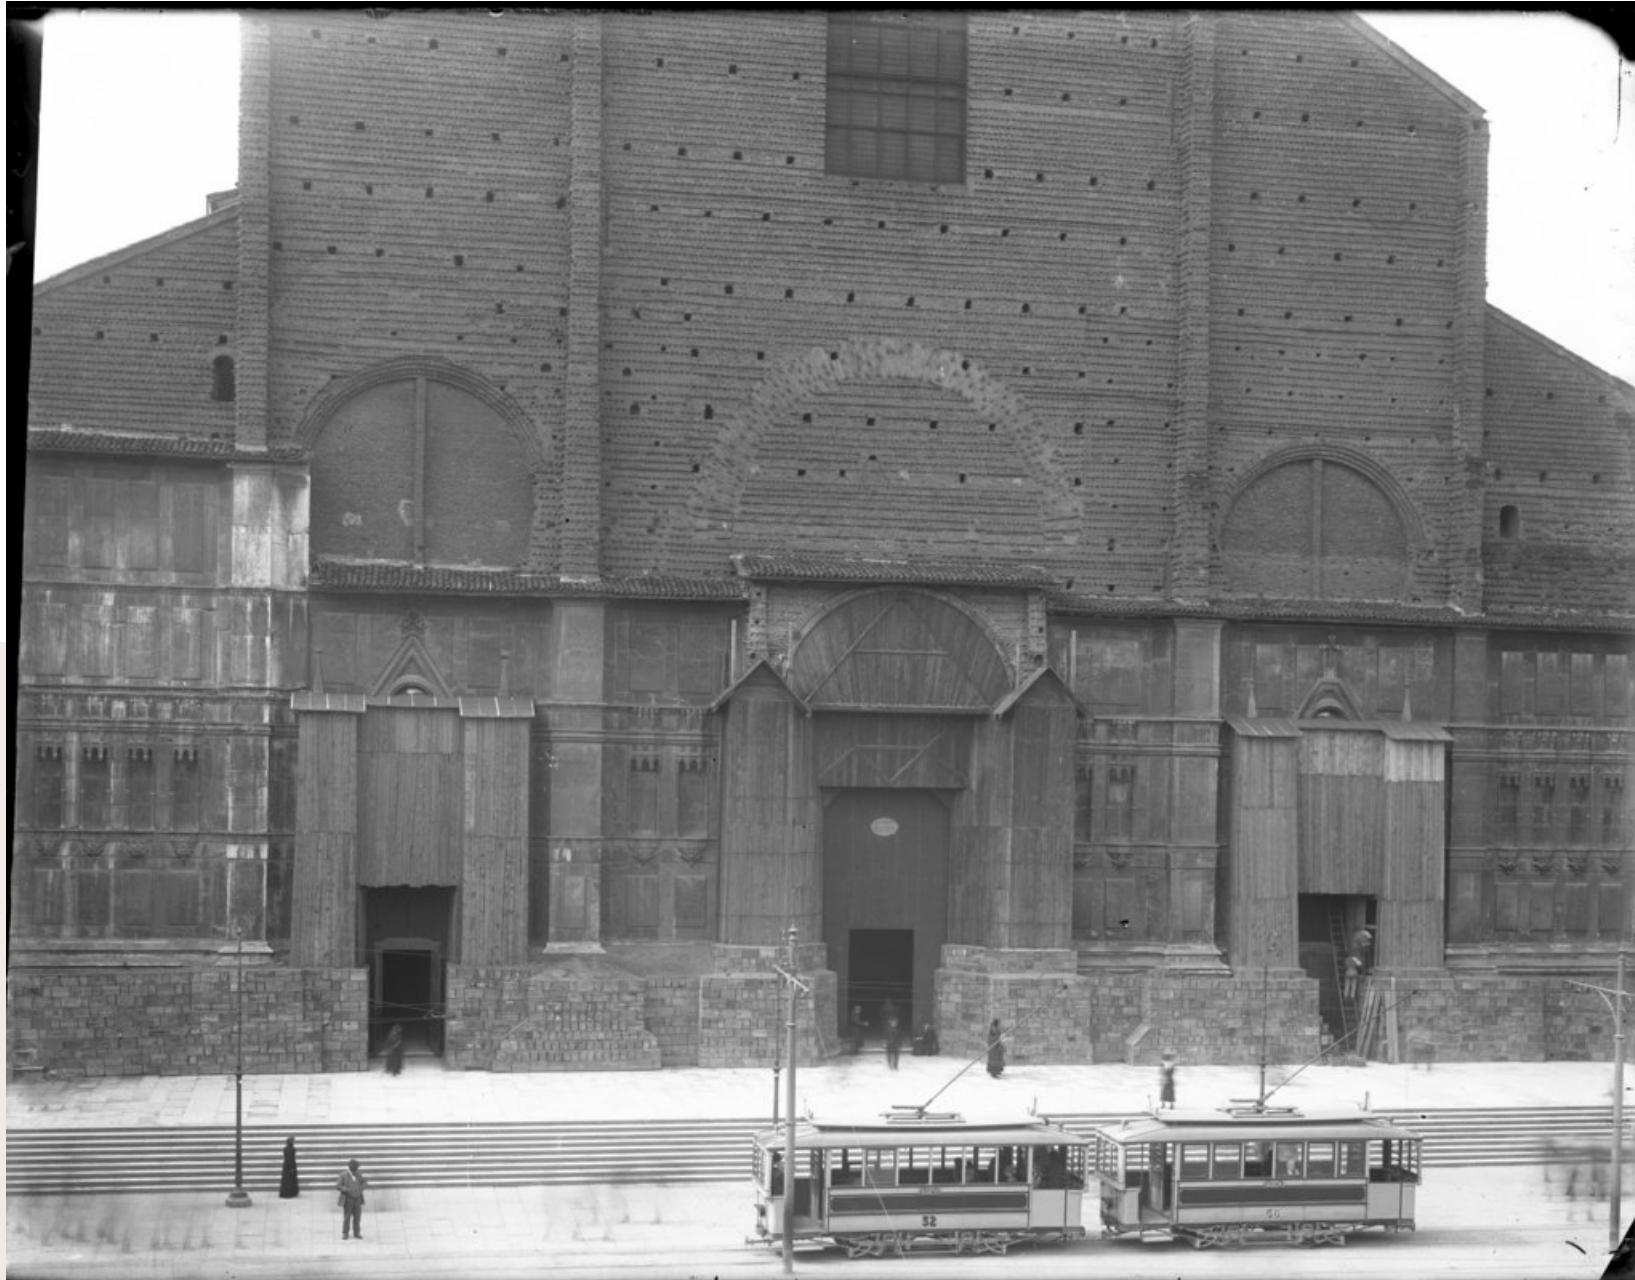
Fig. 9: Basilica di San Petronio, facciata: veduta delle protezioni antiaeree poste in opera a salvaguardia dei tre portali e dello zoccolo lapideo, inventario N_000195.

L'ultima fotografia dei blindamenti a cura della Soprintendenza riguarda la protezione dello zoccolo marmoreo e dei portali della basilica di San Petronio. Se il progetto di salvaguardia per il portale maggiore venne approntato sin dal '15, soltanto nel marzo del 1918 si procedette con la tutela sia dei due portali minori laterali, sia della base lapidea.⁴⁹

La lastra N_000195 dovrebbe coincidere con l'immagine inoltrata a Roma per documentare l'intervento di protezione: ancora sul portale destro, inaccessibile rispetto agli altri due, si scorgono due operai intenti ad apporre gli ultimi assiti di chiusura dell'armatura dello stipite di destra. Se l'*ante quem* di ripresa del fototipo è determinato, come per le altre 3 immagini in esame, dalla data di spedizione a Roma, in questo caso è difficile individuare il *post quem*, dato che i Settimanali dei lavori per San Petronio si distribuiscono dal marzo sino al giugno del '18.
