Gli eventi sismici e le foto aeree

Letture ed interpretazione dei fenomeni sismici sul territorio e sul costruito: Belice, Friuli e Irpinia

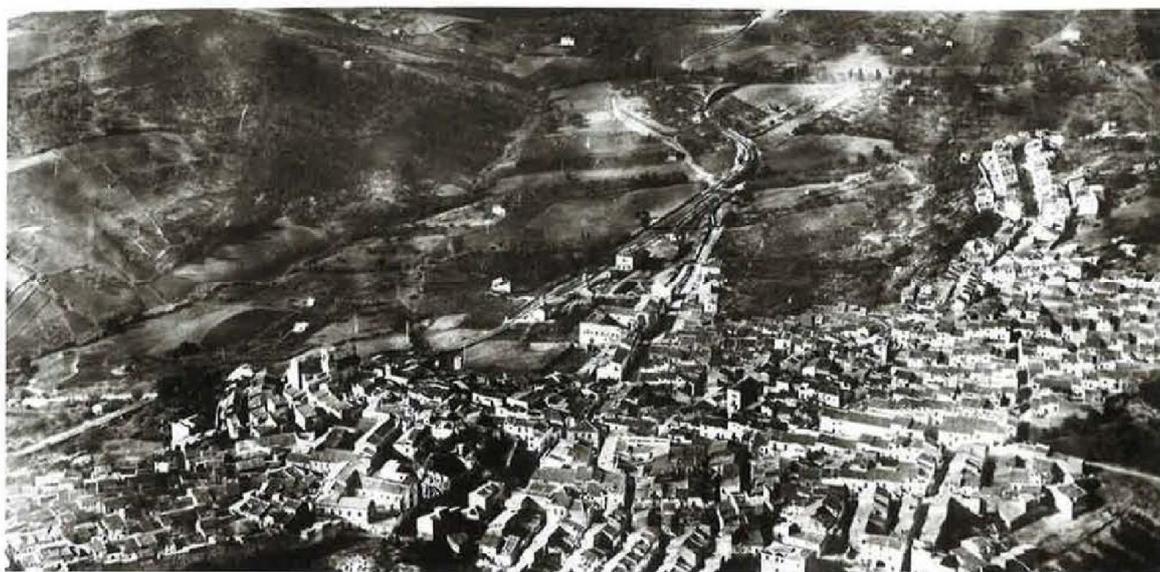
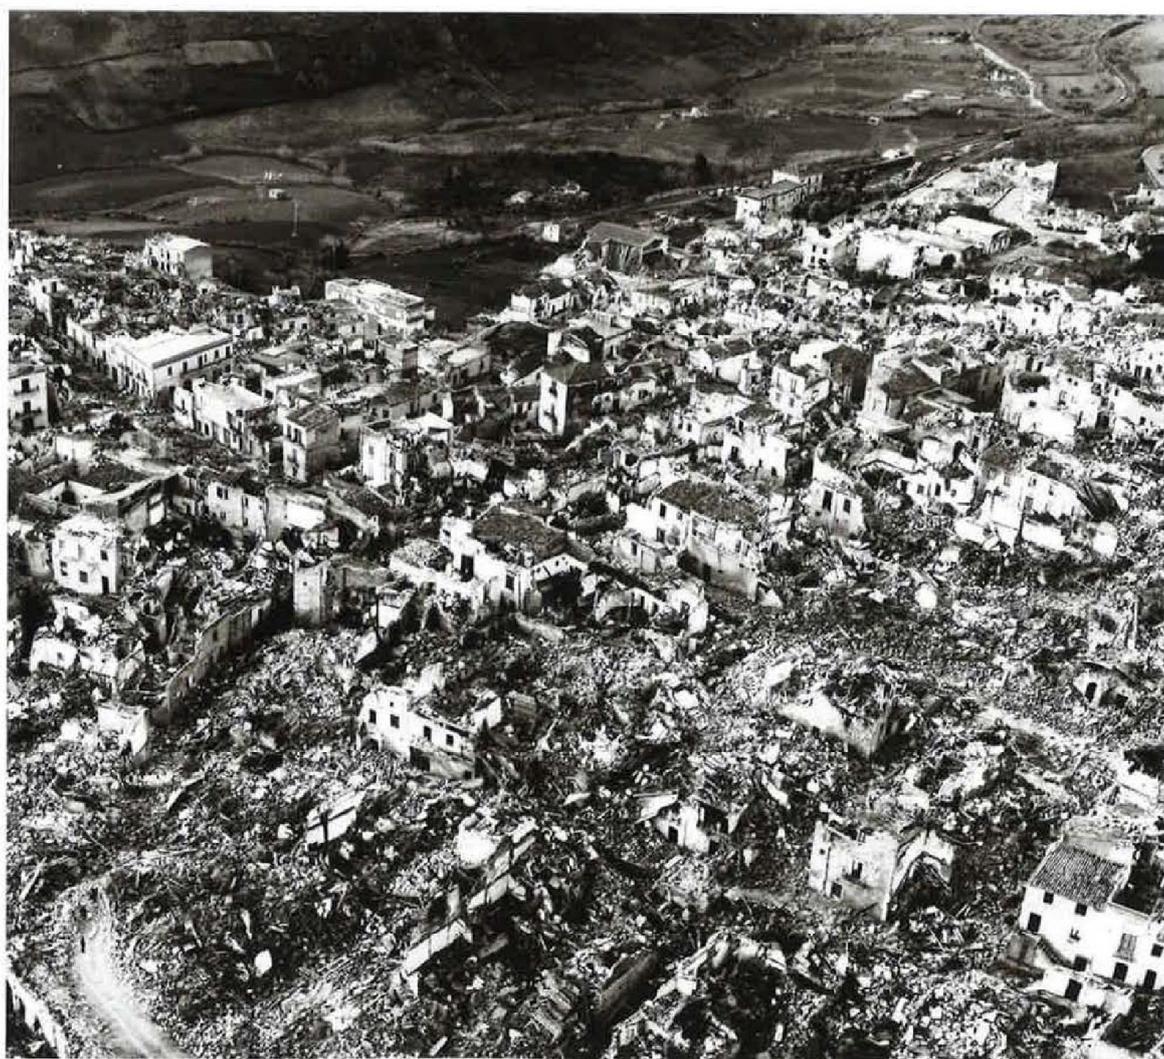
1229-1230. Valle del Belice - Gibellina (TP). Le fotografie mostrano la città prima (1931) e dopo l'evento sismico (1968). Si osserva la grande estensione dei crolli degli edifici, le cui macerie invadono completamente anche i tracciati viari producendo un unico indistinto cumulo di rovine. Le abitazioni sono state letteralmente disgregate dalle azioni del sisma, segno evidente di murature di scadente qualità costruttive, realizzate con povertà di mezzi.

comuni coinvolti. Ciò che è più evidente guardando, ad esempio, le immagini aeree di Gibellina, è l'estensione dei crolli. Crolli degli edifici, le cui macerie invadono completamente anche i tracciati viari a formare un unico indistinto cumulo di rovine. La violenza delle scosse ridusse le murature in minute macerie, disgregando letteralmente la compagine muraria, segno evidente di murature di scadente qualità costruttiva, realizzate con povertà di mezzi o comunque non adatte a sopportare le sollecitazioni di un sisma.

Osservare le fotografie aeree, ad esempio, di Gibellina e di Castelnuovo di Conza ci porta a cogliere situazioni diverse di danneggiamento subito, anche dovuti alla diversa configurazione morfologica territoriale. Gli effetti di danneggiamento dipendono strettamente dalle caratteristiche sia geologiche che morfologiche del sito nel quale si viene a trovare l'abitato. Gibellina, nella Valle del Belice, registra un livello omogeneo di distruzione mentre a Castelnuovo di Conza, in Irpinia, si ha una situazione diversa di comportamenti. Le foto aeree di quest'ultima mostrano chiaramente come si ha una diversità di comportamento in zone molto vicine tra loro: una parte del paese era costruita su una stretta dorsale che tipicamente è una zona nella quale si verificano fenomeni di concentrazione dell'energia delle onde sismiche. Questo porta ad amplificazioni del moto del suolo che si riflettono in fenomeni locali: le fotografie aeree mostrano proprio questo. Si legge chiaramente come una parte dell'abitato sulla dorsale sia andata completamente distrutta, mentre per la restante parte il sisma non è stato così severo. Le campagne fotografiche condotte segnalano e mettono in evidenza aspetti specifici dei diversi eventi, con una chiarezza dovuta anche alla natura stessa del tipo di fotografia, che permette la lettura d'un insieme. La rappresen-

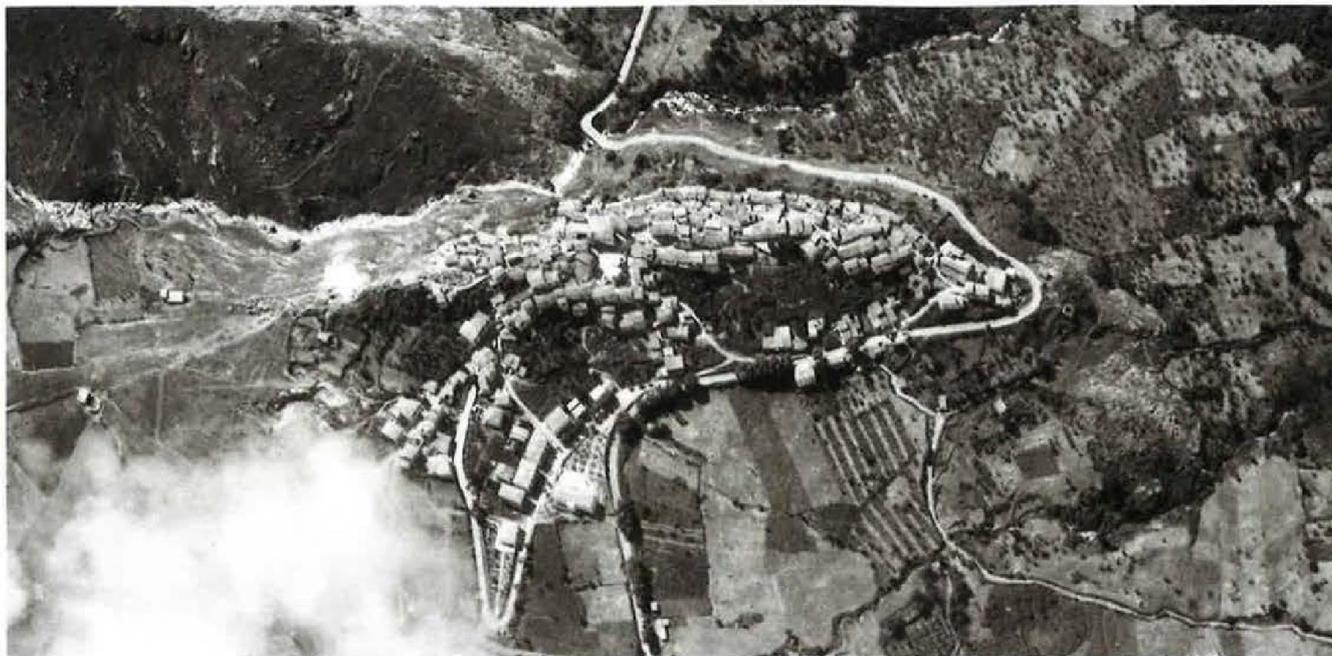
1231. Irpinia - Castelnuovo di Conza (Salerno), ripresa zenitale del 1964.

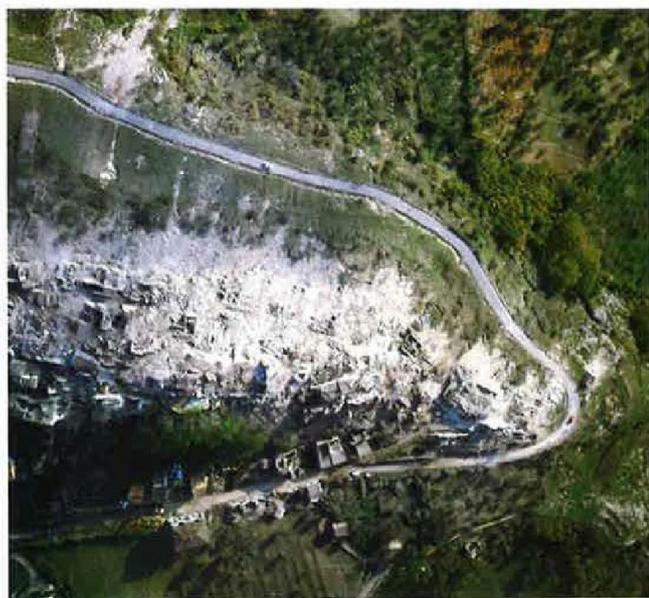
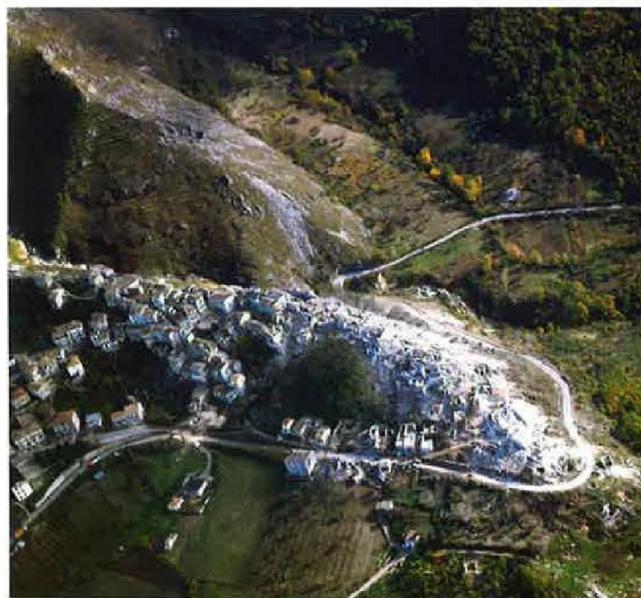
1232-1233. Irpinia - Castelnuovo di Conza (Salerno), riprese prospettiche all'indomani del terremoto del 1980. Il paese è disposto su una stretta dorsale, che tipicamente è una conformazione morfologica del terreno in grado di provocare fenomeni di concentrazione locale delle onde sismiche e amplificazione del moto del suolo. Nelle fotografie si vede come in questa zona si sono verificati crolli generalizzati, mentre altrove gli edifici non hanno raggiunto il completo collasso.

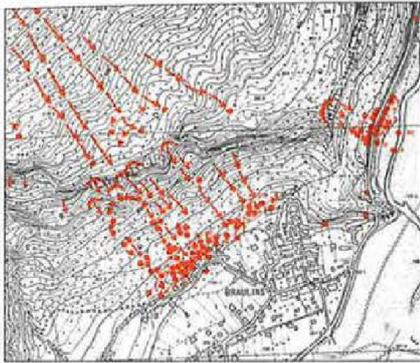
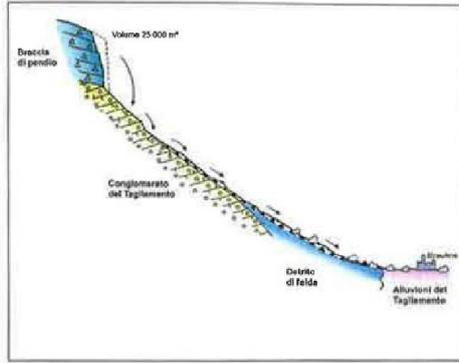
1234-1235-1236. Friuli - Braulins (UD), 1976. Planimetria, profilo geologico e foto prospettica in corrispondenza della frana avvenuta il 9 maggio 1976, che comportò il distacco di 25.000 metri cubi di roccia e produsse massi di volume unitario fino a 260 metri cubi. La frana causò la distruzione di una parte dell'abitato di Braulins. (Grafici tratti da: *Studio geologico dell'area maggiormente colpita dal terremoto friulano del 1976*, CNR, Comitato per le Scienze Geologiche e Minerarie, Milano 1977). Elaborazioni grafiche di Vittorio Fadi.

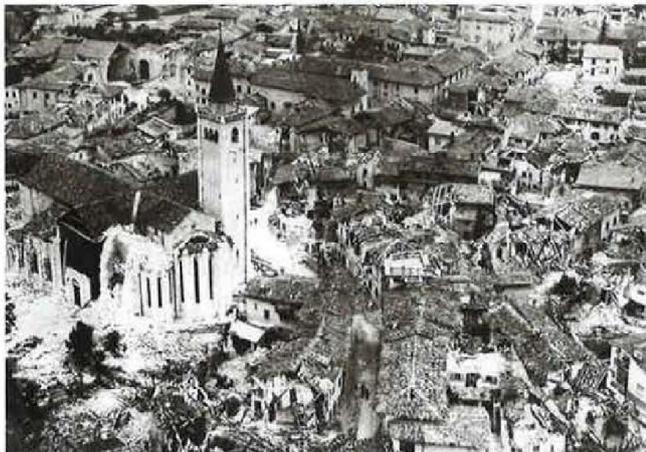
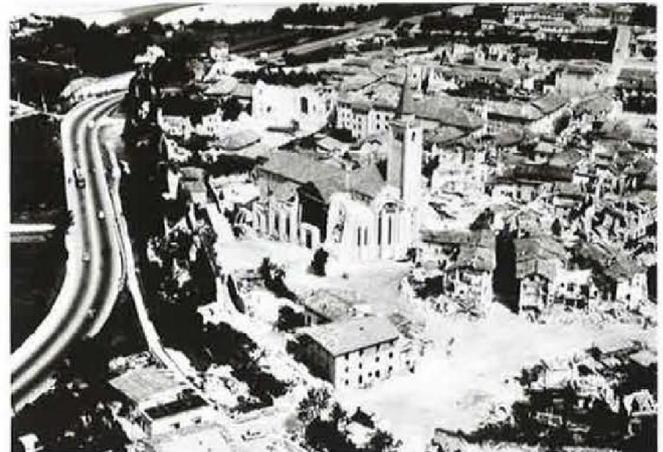
1237-1238. Friuli - Venzone (UD), 1976. Le foto rappresentano due diversi momenti del post sisma: la prima è successiva alle scosse del maggio 1976 ed evidenzia le situazioni di crollo e devastazione; la seconda, invece, rappresenta gli avvenuti interventi di rimozione delle macerie e di demolizione per la messa in sicurezza dei luoghi. Il 15 settembre dello stesso anno, una violentissima scossa ha distrutto le parti superstiti della cittadina. (La prima foto è tratta da: «Il Punto», nuova serie, anno II, n. 9 del 15 maggio 1976, pagg. 46-47).

condizioni d'emergenza vengono a cambiare rapidamente gli scenari in quanto si avviano i pronti interventi e la messa in sicurezza degli edifici. È il caso, ad esempio, della cittadina di Venzone in Friuli, diffusamente documentata con rilevamenti fotografici che vedono tutte le fasi successive dell'evento sismico e quelle della ricostruzione in quanto riconosciuta unità monumentale vincolata. Le immagini realizzate immediatamente dopo il sisma illustrano la forza devastante e gli effetti prodotti dalle azioni sismiche del maggio del 1976, prima che gli interventi di sgombero delle macerie e le demolizioni cancellassero segni e "informazioni" utili per la comprensione delle modalità con le quali si danneggiano gli edifici in muratura. Questo tipo di immagini risulta prezioso per l'analisi e lo studio del comportamento strutturale degli edifici in fase sismica e si traduce nell'affinamento di strumenti di intervento nell'ottica della prevenzione sismica.

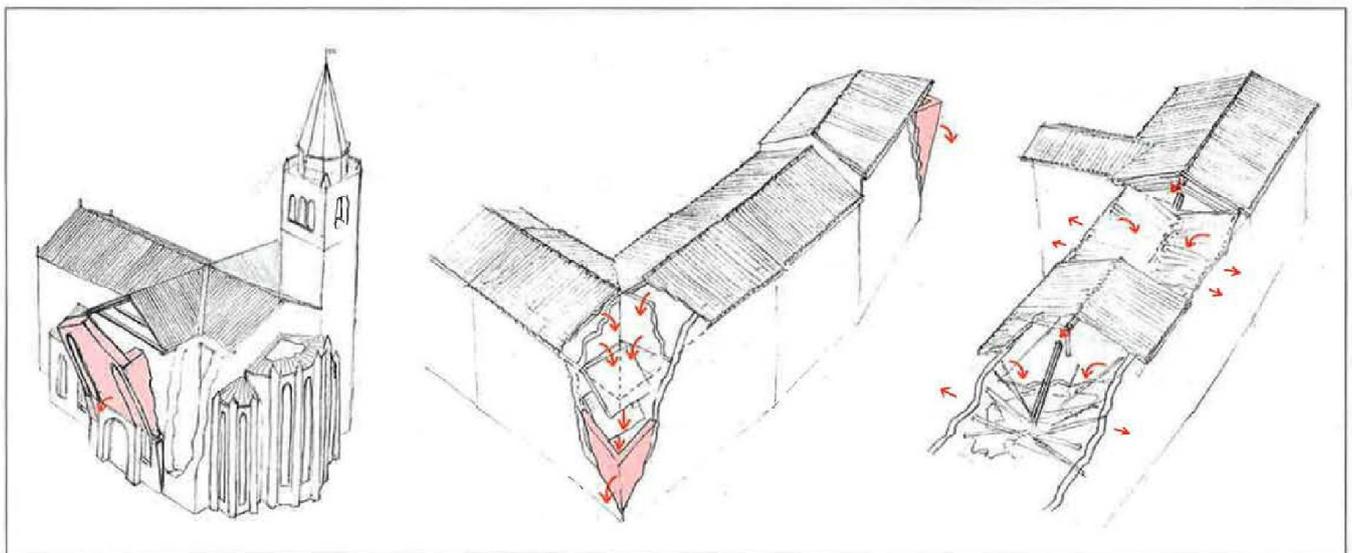
1239. Schemi esemplificativi dei meccanismi di collasso di una fabbrica in muratura. L'analisi della documentazione fotografica post sisma consente di riconoscere i comportamenti dinamici degli edifici isolati e in aggregato, permette inoltre di individuare gli interventi di prevenzione sismica. Elaborazioni grafiche di Vittorio Fadi.

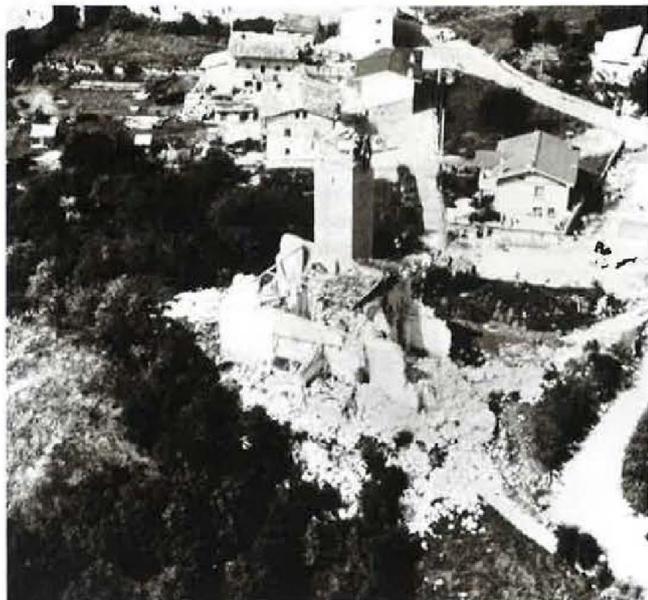
1240. Friuli - Venzone (UD), località Piovorno, chiesa dell'Immacolata Concezione di Maria, 1976. Dallo stato di crollo della chiesa è osservabile il comportamento d'insieme delle strutture: il ribaltamento totale della facciata, l'interazione dinamica della torre campanaria e la parte centrale della copertura della chiesa, il crollo dell'intera abside e delle cappelle laterali e, infine, la caduta della cella campanaria sulla chiesa che ha ulteriormente aggravato lo stato di crollo.

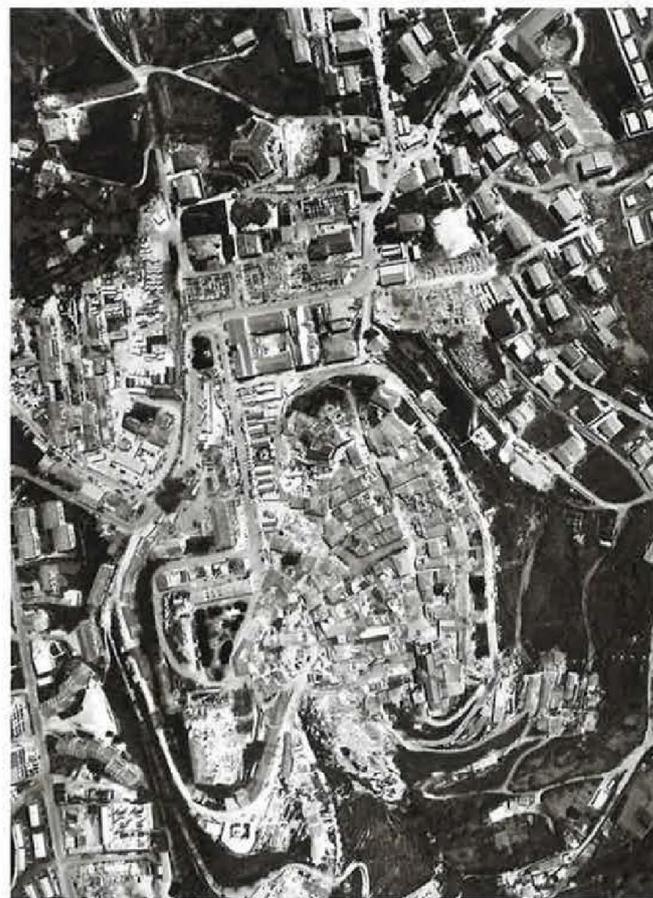
1242. Conza della Campania. Foto aerea conseguente al sisma del 23 novembre 1980.

Dall'esame della foto (fig. 1242), che mette in evidenza i danni provocati dal sisma del 23 novembre 1980, emergono alcuni fatti importanti. In primo luogo l'introduzione di elementi estranei alla tradizione locale quali alti edifici in cemento armato, logge con pilastri quadrangolari in cemento armato, viadotti sostenuti da alte pile in cemento armato. Ma l'elemento che è maggiormente estraneo al centro abitato è sicuramente l'impianto di sollevamento delle acque la cui altana domina la veduta di Conza della Campania.

I danni provocati dal sisma sono evidenti in tutta la foto e consentono la lettura dei meccanismi di collasso delle strutture (coperture, cantonali, martelli, ecc.) oltre che la lettura delle reali dimensioni dei singoli edifici e la conformazione degli isolati. Non è da escludere che i danni provocati siano da mettere in relazione anche con quanto si è detto a proposito dell'introduzione di elementi estranei alla tradizione locale atteso che approfonditi studi sulle strutture murarie hanno decisamente evidenziato la causalità danno – schema strutturale – diversità materica che sovente è causa di collasso di strutture in caso di eventi sismici.

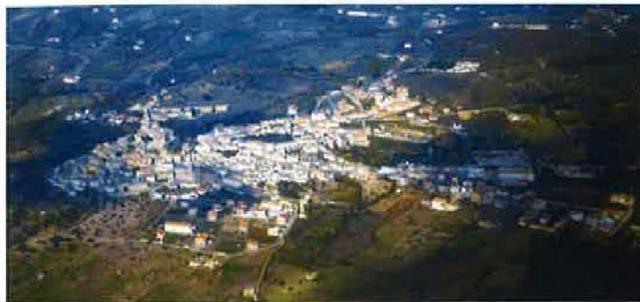
1243. Veduta area del centro storico di Gesualdo.

La foto (fig. 1243) mostra inalterato il rapporto fra il centro abitato e la campagna un po' come l'aveva forse goduta il principe Carlo. Il castello, situato nella parte centrale della foto, aveva subito pochi danni dagli eventi sismici del 1962, mentre il terremoto del 1980 lo ha seriamente danneggiato tanto che a tutt'oggi, a ben 23 anni dall'evento catastrofico non si sono ancora trovate soluzioni per definire un circostanziato intervento di restauro.

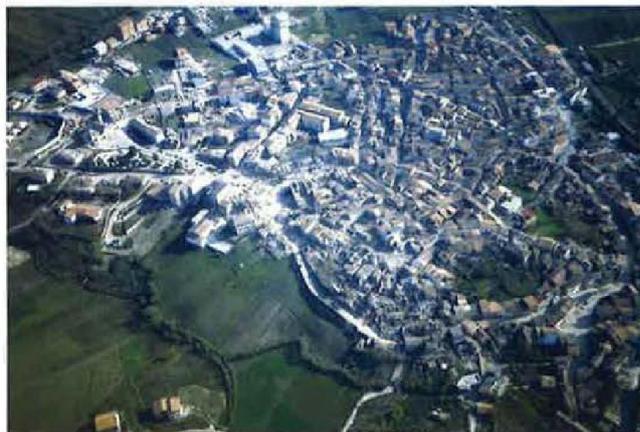
1244. Lioni. L'abitato in una ripresa effettuata a seguito del sisma del 23 novembre 1980.

La cittadina è stata danneggiata gravemente dal sisma del 1980: è interessante rilevare come i danni del sisma si sono maggiormente concentrati in alcune zone del centro abitato quali l'area della Cattedrale dell'Assunta (nella parte alta al centro della foto) e in alcune aree centrali dell'abitato. Ciò può essere stato determinato da due fatti importanti quali la vicinanza della torre campanaria alla Chiesa Cattedrale oppure alla mancanza di manutenzione dell'edificio nel corso degli anni cosa che ne avrebbe potuto facilitare il collasso al momento del sisma. In effetti la presenza del campanile addossato alla chiesa ha potuto, grazie alle sue oscillazioni, giocare un ruolo determinante nelle sollecitazioni sismiche trasmesse alle strutture della Cattedrale.

La foto aerea (fig. 1244), ripresa dopo il sisma, evidenzia comunque l'uniformità del planovolumetrico del centro abitato oltre che l'uniformità nella utilizzazione di materiali tradizionali quali tegole in argilla (coppi e controcoppi), rinforzi di cantonali e marcapiani in pietra locale e quant'altro, tradizioni che si erano perse e che hanno giocato negativamente sulla ricostruzione.
