0100457692

EDIFICIO SINGOLO, casa prealpina

Piemonte, Borgo San Dalmazzo (CN); Via Dei Boschi, 17

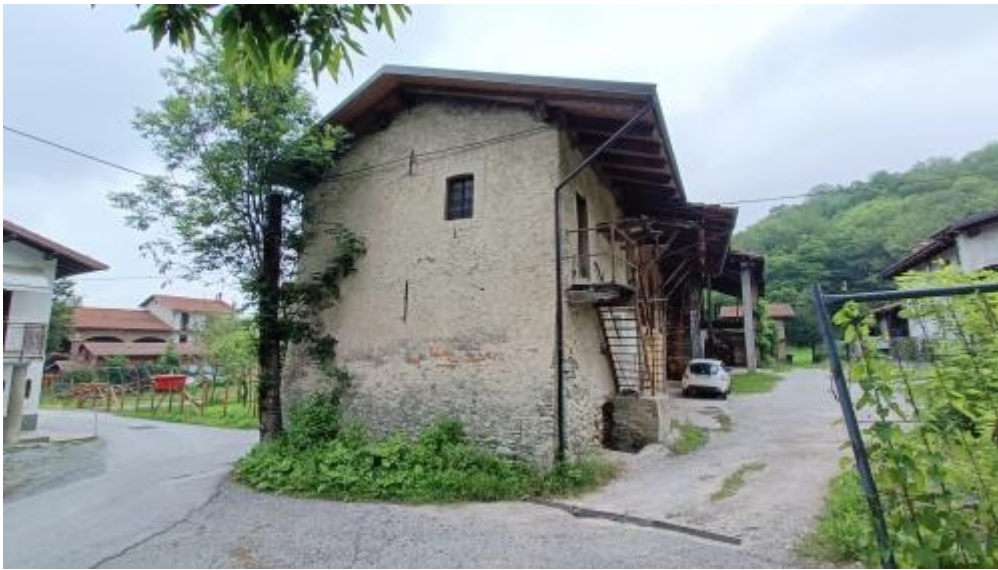
MISN - Lunghezza	53,30
MISL - Larghezza	12
DES - Descrizione dello spazio	L'edificio in oggetto presenta le caratteristiche architettoniche semplici ed essenziali tipiche delle case pedemontane della bassa Valle Stura. I caratteri tipologici riscontrabili della tipologia edilizia sono: il volume compatto articolato linearmente, i ballatoi esterni che determinavano il sistema di distribuzione storico verticale e orizzontale, l'articolazione ad ambienti indipendenti in cui al piano terra vi erano i locali per il bestiame e al piano primo quelli ad uso civile, l'evidente orditura in legno dei tetti. Essendo ancora in bassa valle, il sistema si è strutturato "a stecca", in riferimento alle cascine di pianura. Vi è un susseguirsi di ambienti ad uso residenziale accorsati ai fienili/essiccatoi posizionati al piano primo ed evidenti in prospetto grazie alle tipiche ampie aperture e accessibili solo con scalette esterne a pioli.

STCC - Stato di conservazione generale	discreto
STCN - Note	Lo stato complessivo dell'immobile è discreto. non si rilevano, almeno dall'esterno, grosse problematiche strutturali, ma più che altro un generale deterioramento delle finiture. Si evidenzia anche un intervento di ristrutturazione sulla cellula 1c (vedasi eidotipo) realizzato con materiali poco coerenti con la presistenza.
